Villes et Pays d'Art et d'Histoire Le Confolentais

Laissez-vous conter l'Église Saint-Pierre à Lesterps

Des travaux de restauration nécessaires

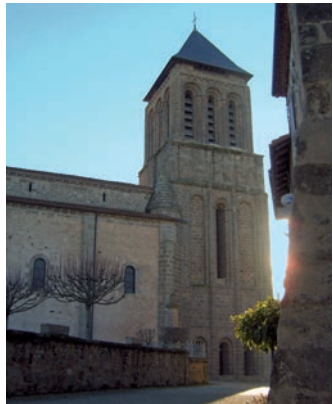
Deux tourelles d'escalier sont disposées aux angles formés par la jonction du clocher-porche et de la nef. Elles possèdent un toit conique en pierre (cf photo).
